# よこはま都市消防

## 2 センサーライトが出火原因となる 火災の検証実験について

横浜市消防局 管理・研究課

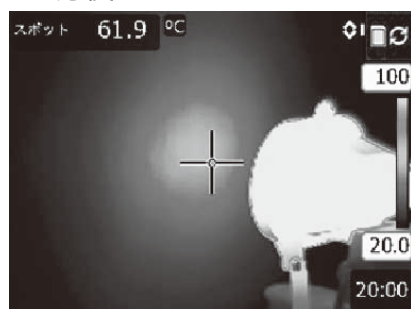
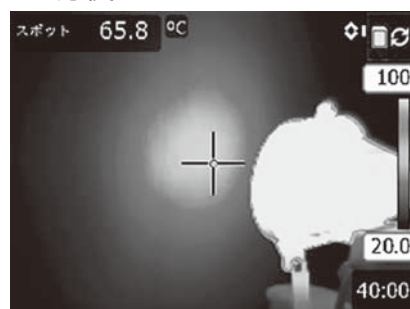
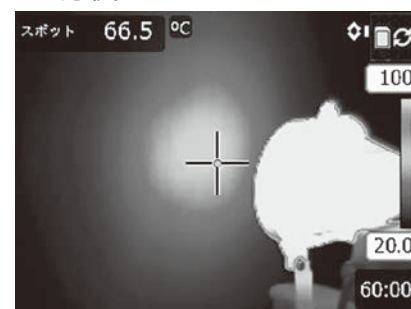
### 被照射体の温度変化の状況

この観測から、照明の照射によるベニヤ合板の温度上昇の変化をセンサーが捉え、消灯と点灯を反復していると考えられたので、このベニヤ合板とセンサーライト本体の温度変化をサーモグラフィカメラで観測しました。

すると、センサーライト本体は照明開始 10 分後には設定した測定上限温度 (100℃) を超えた箇所が増え、20 分後には全体が測定上限温度を超えていました。

しかし、ベニヤ合板は 40 分経過後から約 66℃で安定して測定上限温度をこえることはありませんでした。これはセンサーライトの照射による温度上昇と、大気中への放熱のバランスがとれたことによるものと考えられます。

センサーライト設定：離隔距離 10cm、感知範囲 狭角・遠距離、設定時間 最短

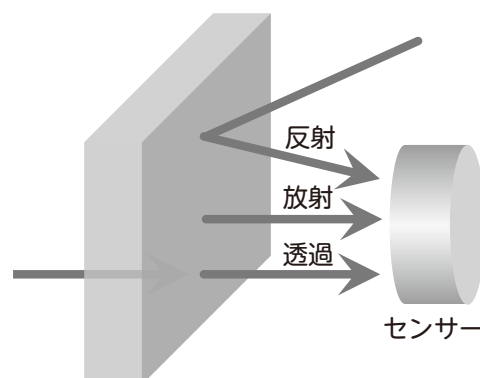
### 物体からセンサーに入射する赤外線の種類

物体は赤外線を放っており、これには物体の温度を反映した物体のそのものが放射するもの、物体を透過してくるもの及び外部から放射されその物体で反射してくるものがあります。

今回のベニヤ合板は 12mm の厚さがあり、背面に高温体がないことから、透過した赤外線については無視できます。

ベニヤ合板そのものからの放射については、照明の照射による温度上昇によるものがありますが、照明の点灯・消灯に対し温度変化の反応速度は遅く、前述のとおりこれによるものでもないと考えられます。

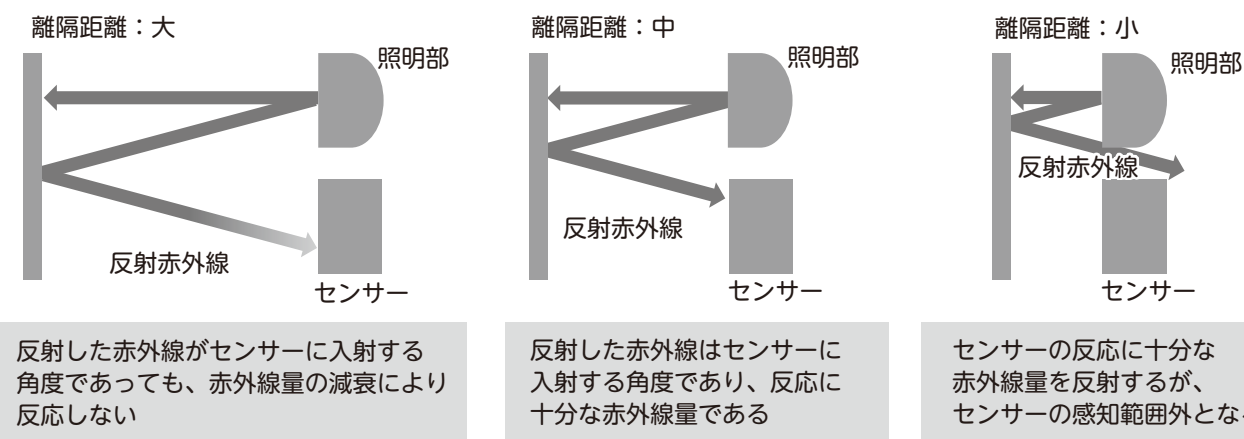
### ベニヤ合板と赤外線の反射の関係

ベニヤ合板での反射によるものについては、センサーライトの照明から発せられる赤外線が考えられます。

センサーライトからは可視光だけでなく赤外線も発せられており、これがベニヤ合板で反射し、反射した赤外線がセンサーの感知範囲内にあり、その赤外線量の変化がしきい値を超えていれば、センサーは反応するものと考えられます。

センサーライトとベニヤ合板の離隔距離により赤外線の反射する範囲は変化し、センサーライトからの赤外線放射量は変わらないため単位面積当たりの反射量も変化し、離隔距離が長くなれば減衰も大きくなります。また離隔距離が極端に近ければ、反射した赤外線がセンサー部で受光できない位置となります。

これまでの考察から、最初の点灯のきっかけとなる点灯は、センサーライトの設置位置からの脱落や、飛来物等の様々な要因が想定されますが、センサーライトは照明の照射される対象物との距離やセンサーの感知範囲の設定状況の条件によっては、自らの照明の消灯を感知して再度点灯し、以降それを反復して連続点灯同様の状態となる可能性があることがわかりました。

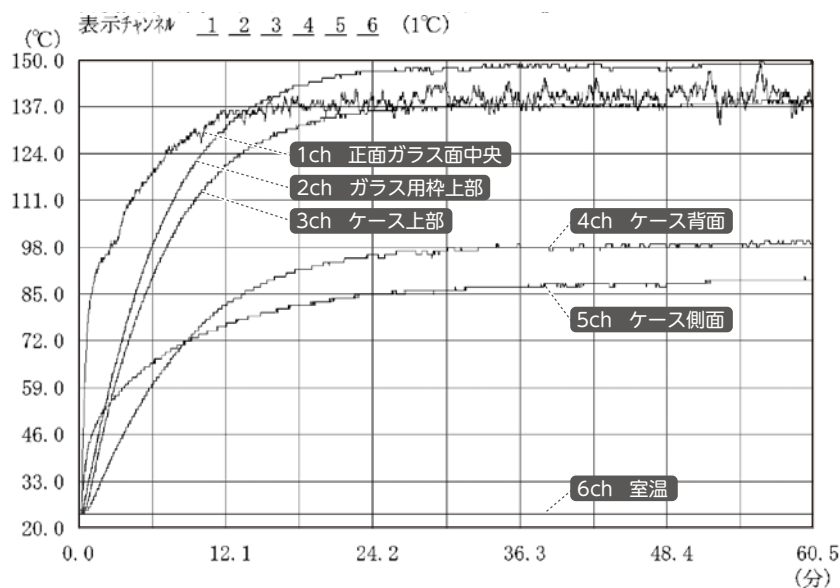
#### センサーライト本体の温度変化

照明の照射ではベニヤ合板の発火温度を超える 400℃以上にはならないことから、センサーライト本体の温度測定をしました。

測定の結果、温度上昇は開始後約 30 分からは、多少の温度の増減はあるものの概ね安定しており、

最も温度の高い正面ガラス面中央部でも約 150℃となっています。

今回測定したベニヤ合板やセンサーライトの温度と、各種文献等にある木材や樹脂等の発火温度を比較すると、いずれも発火に至る温度とはなっていません。

いずれにしても火災となり得るのは想定している正常な使用状態でない場合であることから、取扱説明書に従い正しく設置し、正しい使用方法を守ることが、火災予防にとって重要であるといえます。
